Marcin Rzepka

Instytut Nafty i Gazu – Państwowy Instytut Badawczy

Badania długookresowej odporności korozyjnej stwardniałych zaczynów cementowych stosowanych w wiertnictwie

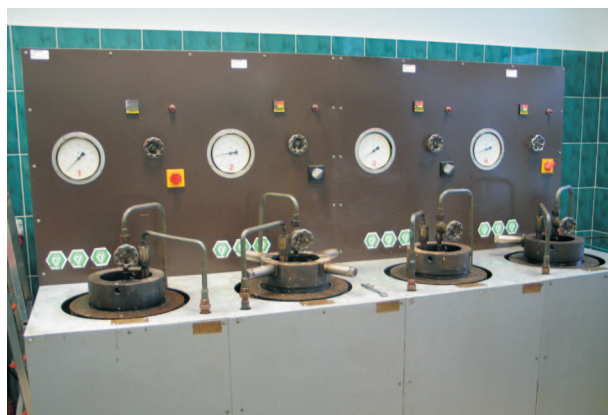
Fot. 1a

Autoklawy do badań odporności korozyjnej stwardniałych zaczynów cementowych w warunkach działania solanki magnezowej (fot. 1a) oraz siarkowodoru (fot. 1b)

W celu wykonania oceny odporności korozyjnych stwardniałych zaczynów cementowych w Instytucie Nafty i Gazu – Państwowym Instytucie Badawczym opracowano odpowiednią metodykę badawczą. Polega ona na wytypowaniu konkretnych receptur zaczynów cementowych stosowanych w różnych rejonach Polski i poddaniu ich działaniu środowiska korozyjnego. Warunki otworopodobne uzależnione są od rejonu prowadzenia wierceń. Po dwudniowym przechowywaniu sporządzonych próbek w wodzie słodkiej o temperaturze panującej na dnie otworu następuje rozformowywanie stwardniałych zaczynów i poddawanie ich działaniu solanek złożowych przez określony w harmonogramie czas. Stwardniałe zaczyny deponowane są w warunkach HPHT w solankach złożowych w specjalnych autoklawach. Fotografia 1a przedstawia autoklawy do badań odporności próbek na korozję magnezową, a fotografia 1b – autoklawy do badań korozji stwardniałych zaczynów w obecności siarkowodoru. Podczas trwania cyklu badań (co sześć miesięcy) następuje okresowe wyjmowanie części próbek z autoklawów.

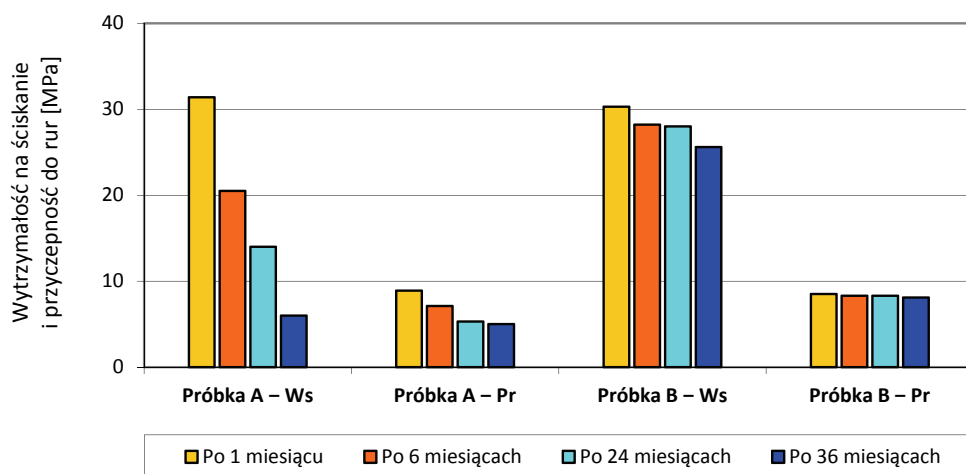
Rys. 1. Wytrzymałość na ściskanie i przyczepność do rur stalowych dla próbek kamieni cementowych A i B eksponowanych w otoczeniu solanki i siarkowodoru

Rysunki 1 i 2 przedstawiają zmiany wytrzymałości na ściskanie oraz przyczepności do rur stalowych stwardniałych zaczynów (wyniki podane są w MPa). Symbol *Ws* oznacza wytrzymałość na ściskanie, a symbol *Pr* – przyczepność do rur. Rysunek 3 pokazuje porowatość i udział procentowy

Zaczyn cementowy oznaczony symbolem A (rysunek 1, fot. 2, rysunek 4, tablica 4, fot. 6), zawierający m.in. 50% hematytu i 10% mączki krzemionkowej, sporządzono z cementu portlandzkiego CEM I 32,5. W okresie trzyletniej ekspozycji w otoczeniu solanki zawierającej jony SO_4^{2-} i Mg^{2+} nasyconej siarkowodorem wytrzymałość na ściskanie stwardniałego zaczynu cementowego obniżała się w dość szybkim tempie (po 1 miesiącu wynosiła około 31 MPa, by po 36 miesiącach uzyskać wartość jedynie 6 MPa). Zanotowano także spadek przyczepności do rur stalowych – z około 9 MPa po 1 miesiącu do około 5 MPa po 36 miesiącach. Kamień cementowy w początkowym okresie badań nie wykazywał przepuszczalności dla gazu, lecz po 12 miesiącach jego przepuszczalność wynosiła już 0,3 mD, a po 36 miesiącach aż 4,5 mD. Porowatość próbki A po 36 miesiącach wynosiła 36,4%. Największe pory (o średnicy powyżej 10 000 nm) stanowiły 7,5% całkowitej

Próbki zaczynu cementowego oznaczone symbolem B (rysunek 1, fot. 4, tablica 4, fot. 7) również zawierały 50% hematytu i 10% mączki krzemionkowej, lecz sporządzono je z cementu wiertniczego G HSR. Podczas trzech lat depozycji próbek w otoczeniu solanki nasyconej H_2S wytrzymałość na ściskanie uległa jedynie niewielkiemu obniżeniu (po 1 miesiącu wynosiła około 30 MPa, a po 36 miesiącach zmniejszyła się do około 26 MPa). Przyczepność do rur stalowych przez cały okres badań kształtowała się na zbliżonym poziomie i wynosiła około 8 MPa. Przepuszczalność gazu do 18 miesiąca badań wynosiła 0,0 mD, a po 24 i 36 miesiącach osiągnęła niewielkie wartości (odpowiednio 0,1 mD i 0,2 mD). Porowatość próbki B była równa 30,2%. Największe pory

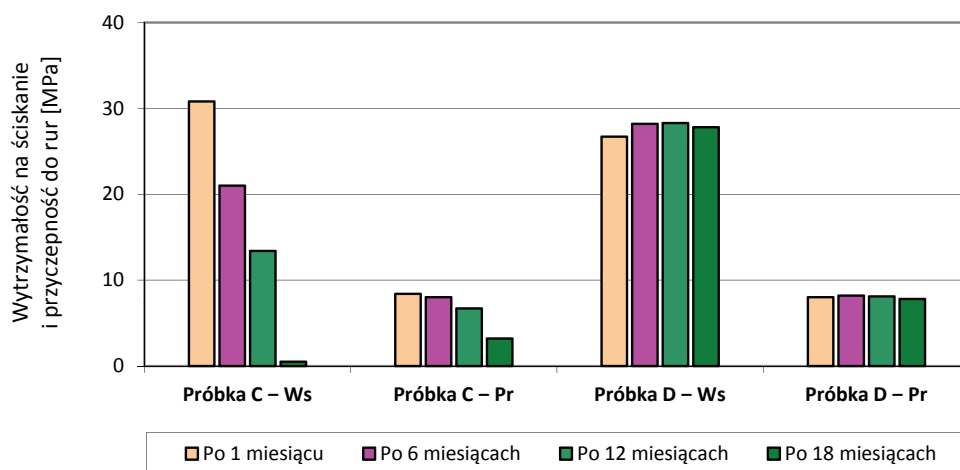
Rys. 2. Wytrzymałość na ściskanie i przyczepność do rur stalowych dla próbek kamieni cementowych C i D eksponowanych w otoczeniu solanki magnezowej

Zaczyn cementowy o symbolu C (rysunek 2, fot. 3, rysunek 5, tablica 4, fot. 8), zawierający m.in. 40% hematytu i 20% mączki krzemionkowej, sporządzono z cementu portlandzkiego CEM I 32,5. W trakcie 18-miesięcznego okresu ekspozycji w otoczeniu solanki magnezowej próbki uległy bardzo silnej destrukcji. Wytrzymałość na ściskanie stwardniałego zaczynu cementowego bardzo szybko się obniżała (po 1 miesiącu wynosiła około 31 MPa, po 12 miesiącach około 13 MPa, a po 18 miesiącach było to 0,5 MPa). Kamień cementowy uległ prawie całkowitej destrukcji. Zanotowano również spadek przyczepności do rur stalowych – z około 8 MPa po 1 miesiącu do około 3 MPa po 18 miesiącach. Kamień cementowy już po 6 miesiącach wykazywał przepuszczalność gazu wynoszącą 0,6 mD, a po 12 i 18 miesiącach ubytki na próbkach były tak duże, że nie dało się wykonać pomiarów. Porowatość próbki C po 18 miesiącach wynosiła 40,8%. Największe pory (o średnicy powyżej 10 000 nm) stanowiły aż 22,9% całkowitej

Próbki zaczynu cementowego oznaczone symbolem D (rysunek 2, fot. 5, tablica 4, fot. 9) także zawierały 40% hematytu i 20% mączki krzemionkowej, lecz przygotowano je z cementu hutniczego CEM III/A 32,5. W czasie 18 miesięcy deponowania próbek w otoczeniu solanki magnezowej wytrzymałość na ściskanie nie ulegała większym zmianom (po 1 miesiącu wynosiła około 27 MPa, a po 18 miesiącach – około 28 MPa). Przyczepność do rur stalowych podczas całego okresu badań kształtowała się na zbliżonym poziomie i wynosiła około 8 MPa. Przepuszczalność gazu do 12. miesiąca badań była zerowa, a po 18 miesiącach osiągnęła niewielką wartość wynoszącą 0,1 mD. Porowatość próbki D była równa 28,7%. Największe pory (o średnicy powyżej 10 000 nm) stanowiły 1,3% całkowitej ilości porów, a pory o wielkości od 10 000 nm do 100 nm zajmowały 3,7%. Najmniejsze pory, o średnicy poniżej 100 nm, stanowiły 95% całości. Mikrostruktura stwardniałego zaczynu D przedstawia stabilną fazę CSH o dużej trwałości, tworzącą przerosty z halitem (NaCl).

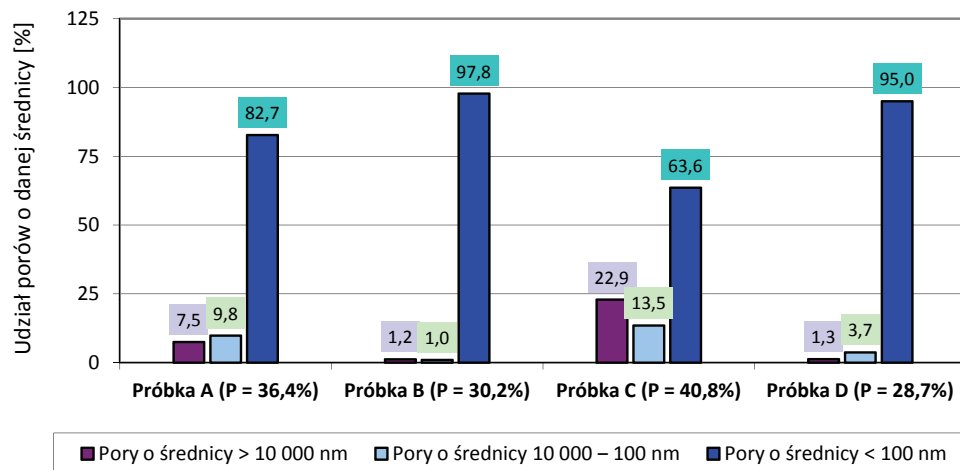
Rys. 3. Porowatość ogólna i udział procentowy porów o danej średnicy dla próbek kamieni cementowych A, B, C oraz D eksponowanych w środowisku korozyjnym

porów o danej średnicy dla badanych zaczynów. Fotografie od 2 do 5 obrazują mikrostrukturę próbek, a rysunki 4 i 5 – analizę pierwiastkową próbek w danym punkcie. W tabelicy 4

ilości porów, a pory o wielkości od 10 000 nm do 100 nm zajmowały 9,8% całości. Najmniejsze pory, o średnicy poniżej 100 nm, stanowiły 82,7% porów. W mikrostrukturze stwardniałego zaczynu widoczne były duże kryształy gipsu dwuwodnego – produktu korozji siarczanowej.

(o średnicy powyżej 10 000 nm) stanowiły 1,2% całkowitej ilości porów, a pory o wielkości od 10 000 nm do 100 nm zajmowały 1%. Pory najmniejsze, o średnicy poniżej 100 nm, tworzyły 97,8% całości. Mikrostruktura stwardniałego zaczynu B przedstawia stabilną, zbitą matrycę fazy CSH bez widocznych oznak korozji.

ilości, a pory o wielkości od 10 000 nm do 100 nm zajmowały 13,5% całości. Najmniejsze pory, o średnicy poniżej 100 nm, stanowiły 63,6% wszystkich. W mikrostrukturze stwardniałego zaczynu widoczne były wyraźne skupiska brucytu – produktu korozji magnezowej.

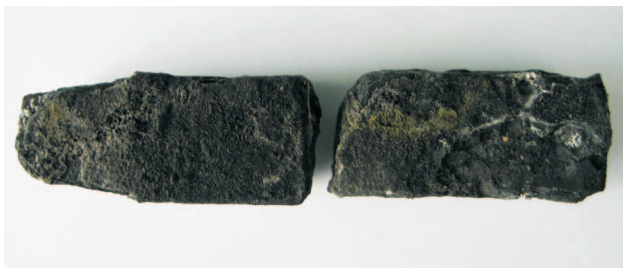
Fot. 6. Wygląd próbki A po 36 miesiącach działania środowiska korozyjnego

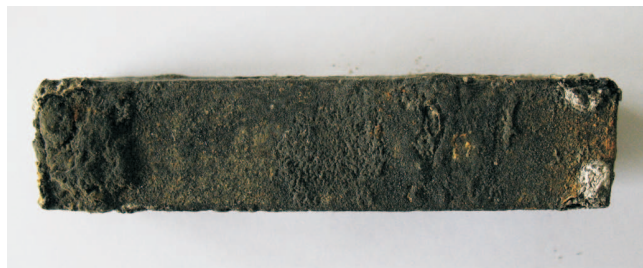
Fot. 7. Wygląd próbki B po 36 miesiącach działania środowiska korozyjnego

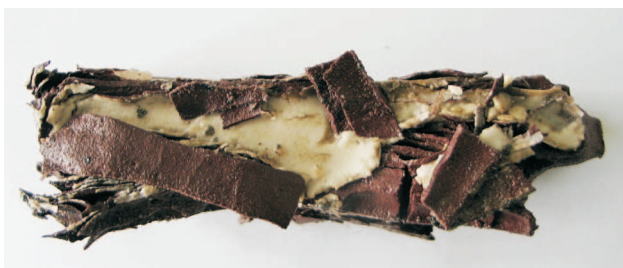
Fot. 8. Wygląd próbki C po 18 miesiącach działania środowiska korozyjnego

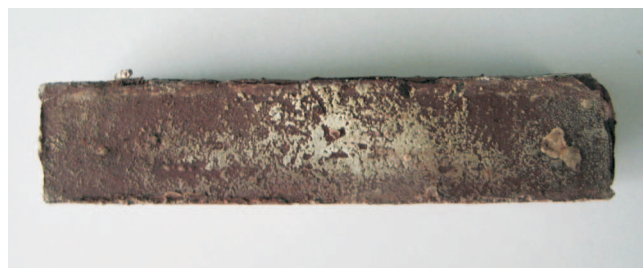
Fot. 9. Wygląd próbki D po 18 miesiącach działania środowiska korozyjnego
